使用合梯從事監視器安裝作業發生墜落災害致 死重大職業災害

(109) 1090025686

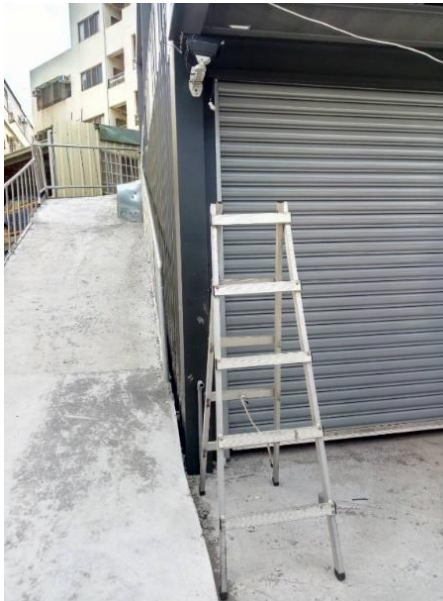
八、現場示意圖或照片

不安全狀況：合梯兩梯腳間無金屬等硬質繫材扣牢、安全之防滑梯面。

說明

雇主使勞工使用合梯從事監視器安裝作業，未設置兩梯腳間應有金屬等硬質繫材扣牢及有安全之防滑梯面之符合規定合梯供勞工使用，致所僱勞工陳○○使用高度 1.75 公尺合梯，於合梯第 3 階上進行離地高度約 2.6 公尺之監視器安裝作業時重心不穩而發生墜落地面(墜落高度約 1 公尺)撞擊頭部外傷致死之職業災害。

(一) 雇主對於使用之合梯，應符合下列規定：…。三…，且兩梯腳間有金屬等硬質繫材扣牢，…。四、有安全之防滑梯面。(職業安全衛生設施規則第 230 條第 1 項第 3、4 款暨職業安全衛生法第 6 條第 1 項)
